INFORME DE SEGUIMIENTO

CUMPLIMIENTO DE CONDICIONES DE ACCESIBILIDAD AL MEDIO FÍSICO DE PUNTOS DE SERVICIO AL CIUDADANO

OFICINA DE CONTROL INTERNO

26/12/2023

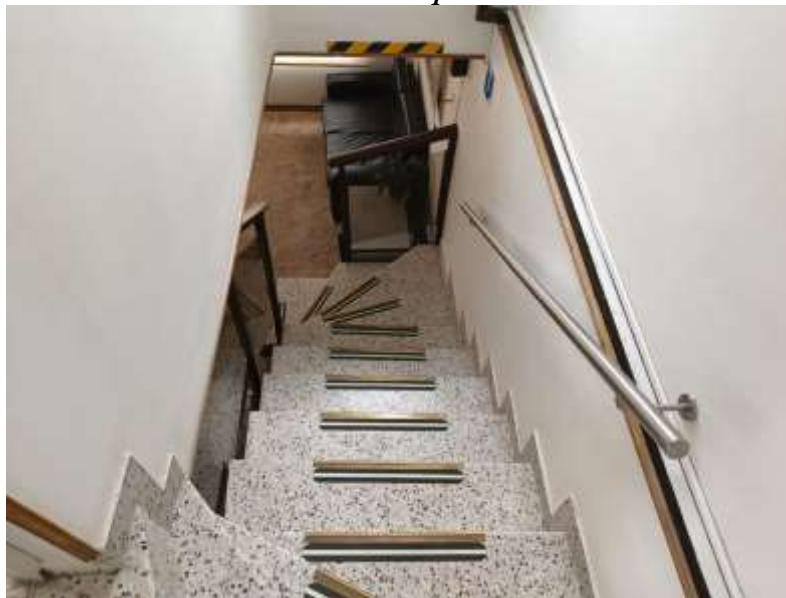
Imagen N° 01 – Advertencias visuales y táctiles escaleras

Sede Usaquén

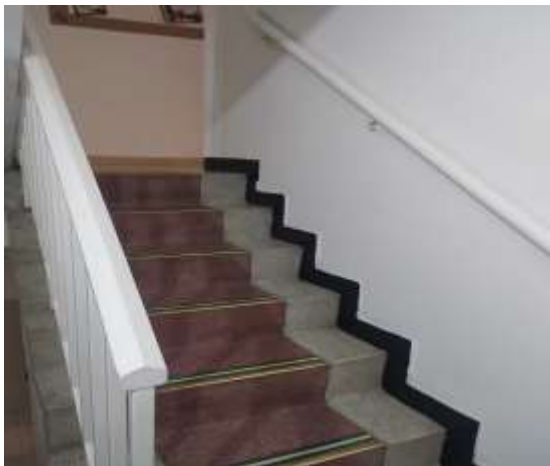
Imagen N° 02 – Pasamanos o Barras de agarre escaleras

Sede Tunjuelito

Sede San Cristóbal

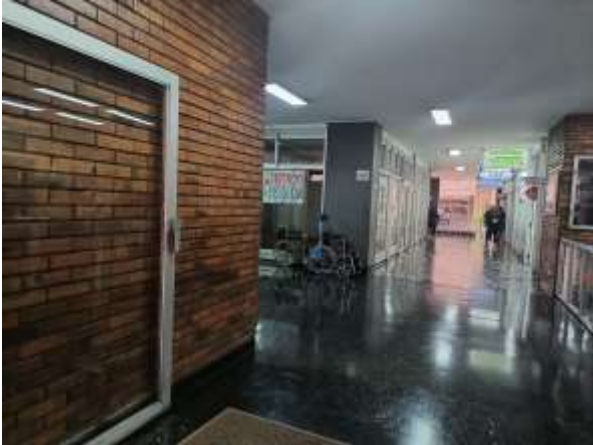
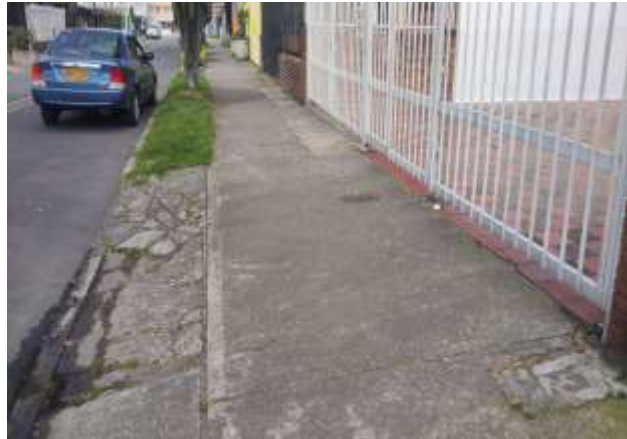
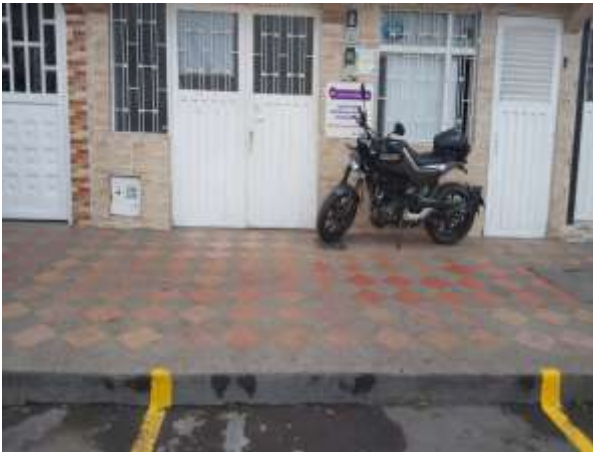
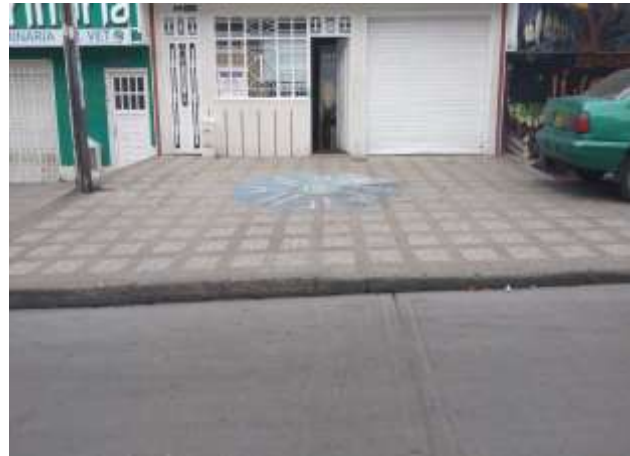
Imagen N° 03 – Zona de Estacionamiento y Rampas de acceso Verificación de los espacios para estacionamiento accesible y senderos peatonales externos a las sedes CIOM

Oportunidad de Mejora N° 01- Ausencia y/o deterioro de zona de estacionamiento y rampas de acceso en calle para usuarias (os) en sillas de ruedas o personas con movilidad reducida (PMR).¹

Estas debilidades evidenciadas, en caso de no realizar su corrección podrían conllevar al incumplimiento de lo establecido en el documento “Lineamientos Arquitectónicos y de Accesibilidad al Medio Físico de Puntos de Servicio al Ciudadano” de La Veeduría Distrital.

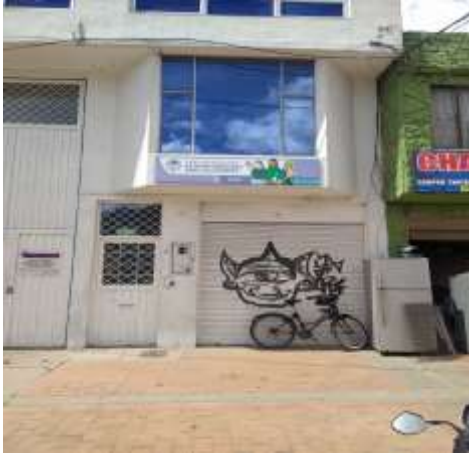
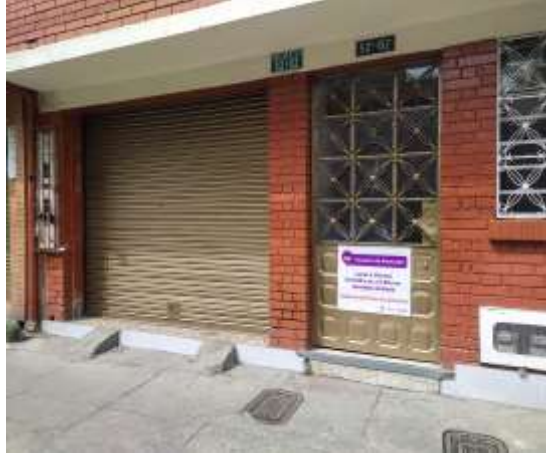
Imagen N° 04 –Rampas verificación Accesibilidad CIOM

Sede Bosa

Sede Tunjuelito

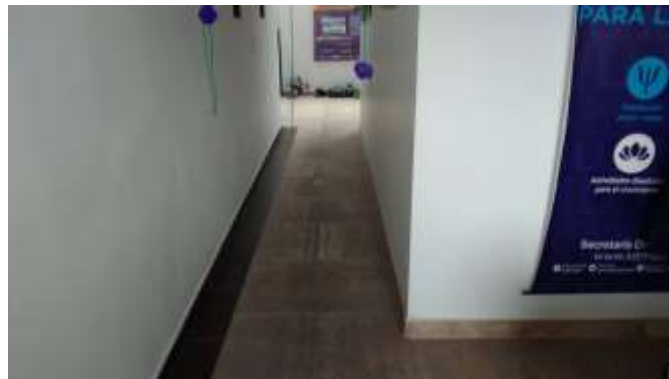
Imagen N° 05 –Pasillo Internos verificación Accesibilidad CIOM

2. Respecto al requisito “Los pasillos internos el ancho mínimo no obstruido de los corredores es 180 cm ? , tres (3) CIOM no dan aplicabilidad a este.

Sede Barrios Unidos

Por otra parte frente a la gestión en la CIOM Barrios Unidos, donde la Dirección manifiesta que se harán las correspondientes adecuaciones focalizadas en el cerramiento en Drywall, para garantizar la longitud permitida en cumplimiento a la norma NTC 6047, no subsana el hecho de que el ancho del pasillo interno de esta sede es menor a lo establecido en este caso, cuando la longitud es de 2000mm, ya que la debilidad no esta en la longitud, sino en el ancho del pasillo.

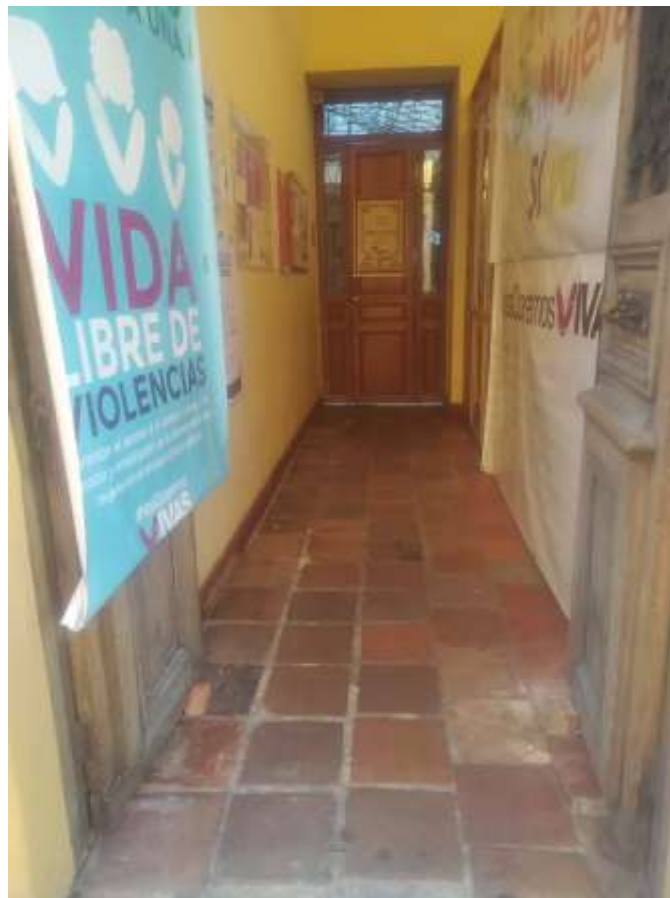
Imagen N° 06 – Sendero y ancho puerta acceso a casa verificación Accesibilidad CIOM

Sede Candelaria

- En lo concerniente a la condición 3, en la réplica la dependencia expresa que “(...) lo referenciado para la CIOM Candelaria corresponde a un pasillo interno de la sede el cual cumple con lo establecido en la norma NTC 604, (...) 7.4 PASILLOS INTERNOS (...)”, esto debido al registro fotográfico que se incluyo en el informe, en el cual no se evidencia en forma correcta las debilidades registradas. Para lo cual, nos permitimos adjuntar nuevos registros fotográficos que permiten evidenciar las debilidades relacionadas con la construcción del sendero (Numeral 7.2), asi como, con lo relacionado con las medidas (ancho) de la puerta de acceso a la casa y recorrido de circulación hasta la recepción, 80 cm mínimo (Numeral 16).

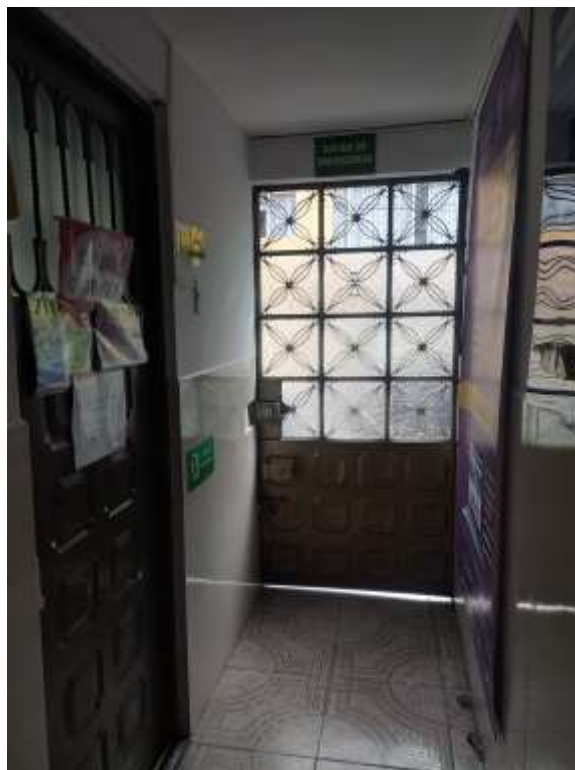
Imagen N° 07 –Espacio Cruce Silla de Ruedas verificación Accesibilidad CIOM

4. Para finalizar ocho (8) de las nueve (9) CIOM verificadas, no dieron cumplimiento al requisito “El espacio de cruce para usuarios de silla de ruedas para dos personas es mínimo 180 cm y una longitud de 200 cm?”

Sede Tunjuelito

- Para finalizar, en la condición 4, relacionada con el espacio de cruce para usuarios de silla de ruedas para dos (2) personas es mínimo 180 cm y una longitud de 200 cm, la dependencia manifiesta que la oportunidad de mejora en mención hace referencia al numeral 7.2.5 Espacio de cruce para usuarios en silla de ruedas, el cual solo es aplicable para senderos y que en el caso interno se deben acoger a lo establecido en el numeral 7.4 Pasillos Internos, sin embargo al cotejar lo establecido en dicho numeral “ (...), debe tener **lugares de cruce de 1800 mm de ancho y al menos 1800 mm de longitud a intervalos razonables.** (...)”, se observó que no se da cumplimiento al numeral, en razón, a que las medidas son menores a las establecidas normativamente. Por otra parte, en referencia a que los pasillos existentes son de un solo sentido, es importante que el establecimiento de los anchos y longitudes mínimas de los pasillos y corredores internos deben tener en cuenta el **criterio de la intensidad del uso del corredor.**

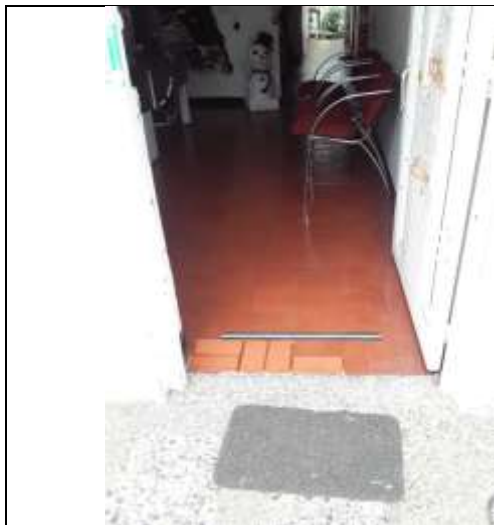
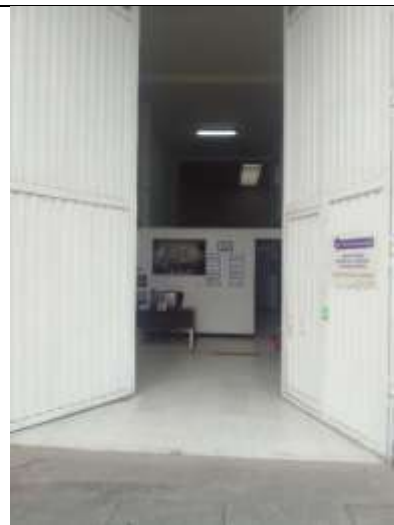
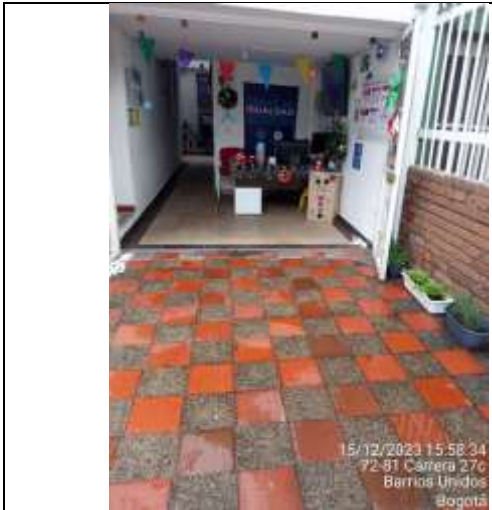
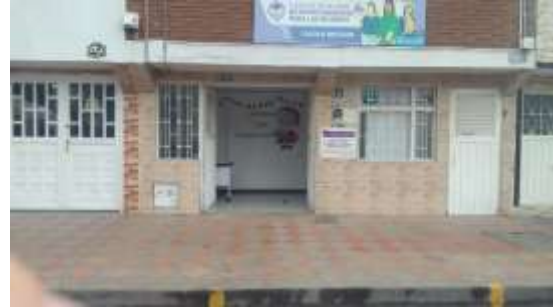
Dirección Administrativa y Financiera manifestó frente a la condición 1 - ¿Se cuenta con rampa de acceso a la casa? - “(...) *para las CIOM Barrios Unidos, CIOM Bosa, CIOM Ciudad Bolívar y CIOM Usme, se cuenta con el acceso a la casa a nivel cero respecto al andén, simplemente se debe abrir en su totalidad el portón de entrada que permite la circulación de la silla de ruedas sin obstáculos.*

Para el caso de la CIOM Tunjuelito, se gestionará con el propietario la disponibilidad de una rampa móvil, para la entrada a la sede la cual debe estar sobre la zona de circulación peatonal y sin obstaculizar la caja de inspección del registro del agua que se encuentra al frente de la puerta. (negrilla y subrayado fuera de texto).

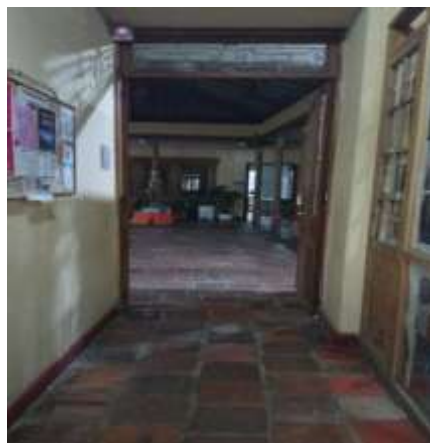
En lo concerniente a la condición 3 la dependencia expresa “Los senderos son rutas exteriores que conducen a la edificación mientras que lo referenciado para la CIOM Candelaria, corresponde a un pasillo interno de la sede el cual cumple con lo establecido en la norma NTC 6047, que indica en el numeral 7.4 PASILLOS INTERNOS (...) El ancho mínimo no obstruido de los corredores debe ser 1.200 mm ... (...), adicionalmente esta zona no cuenta con rejillas de drenaje. Así mismo, las hojas laterales de la puerta de acceso interna se pueden habilitar desbloqueando los pasadores, como se evidencia en la siguiente imagen.”

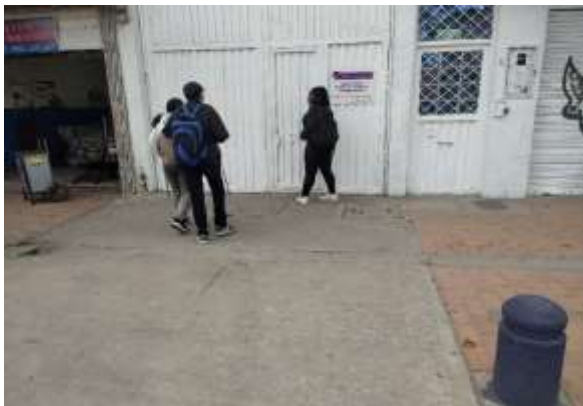
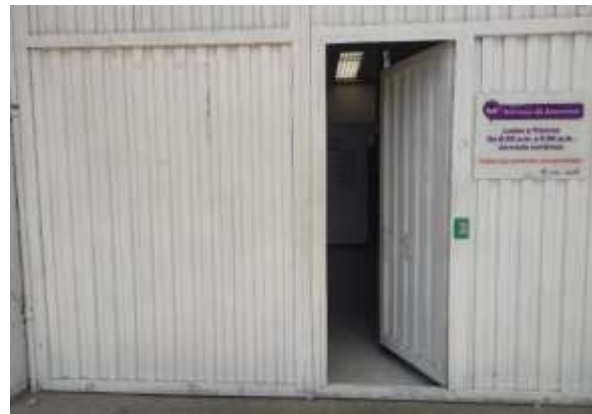
CIOM Bosa

- Por último, respecto a la réplica de la Dirección Administrativa y Financiera, nos permitimos manifestar lo siguiente:
 - Frente a la condición 1, si bien, en las casas CIOM Barrios Unidos, Bosa, Ciudad Bolívar y Usme, se cuenta con acceso a nivel cero respecto al andén, con el simple hecho de abrir en su totalidad el portón de entrada permitiendo la circulación de personas con movilidad reducida, también hay que tener en cuenta que estos portones no se encuentran aperturados en su totalidad en toda la jornada de atención que brindan las CIOM, y por ende el ingreso a la Casa presenta obstáculos en este sentido.

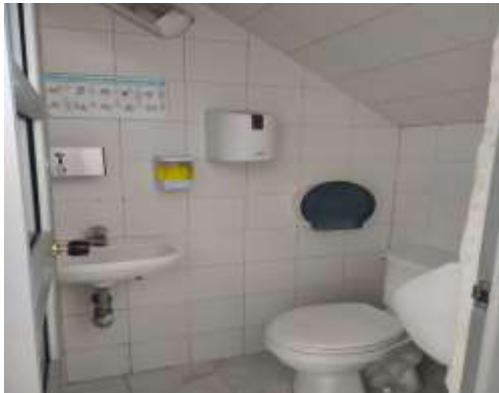
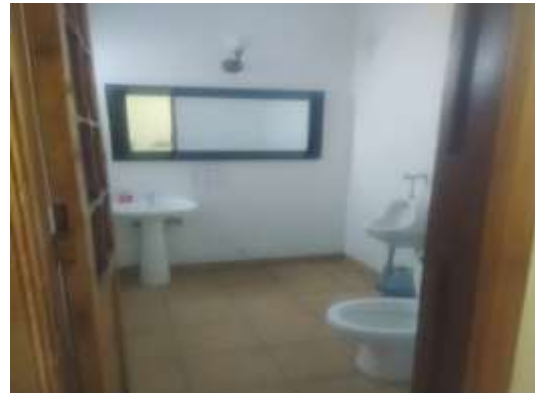
Imagen N° 08 – Verificación cuartos de baño e instalaciones sanitarias - CIOM

Sede Bosa

Sede Candelaria

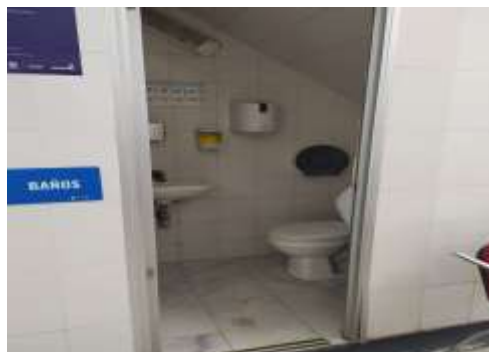
Imagen N° 09 – Verificación cuartos de baño e instalaciones sanitarias - CIOM

2. Respecto al requisito “El área designada para baños, ¿cuenta con una puerta de acceso mín. de 80 cm?, tres (3) CIOM no dan aplicabilidad a este (Ciudad Bolívar, Bosa y Tunjuelito)

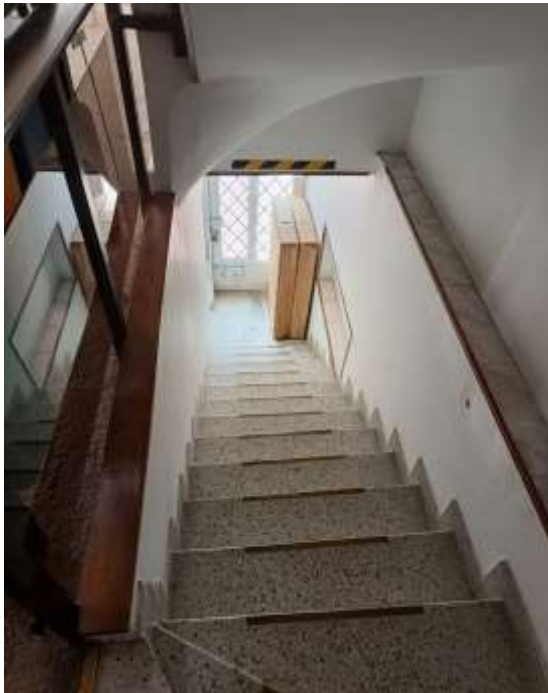
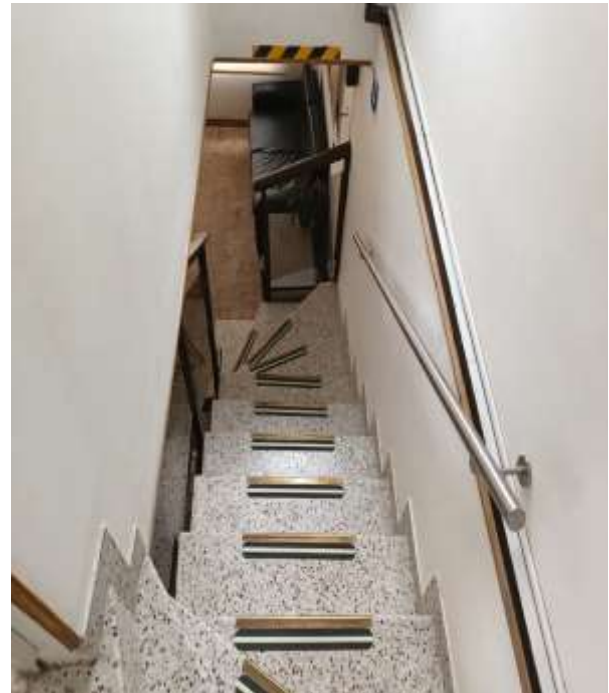
Imagen N° 11 – Verificación Estado Escaleras - CIOM

Sede Usaquén

Nota: La situación de la presente Oportunidad de Mejora se evidenció en el Informe de Auditoría al Proceso de Territorialización de la Política Pública PAA 2022 (sedes diferentes, misma situación), identificada como la O-17-TPP-2022 “Pasamanos para usuarias (os) con discapacidades y/o PMR Personas con Movilidad Reducida”, sobre la cual los procesos responsables formularon el Plan de Mejora identificado con el ID 857.

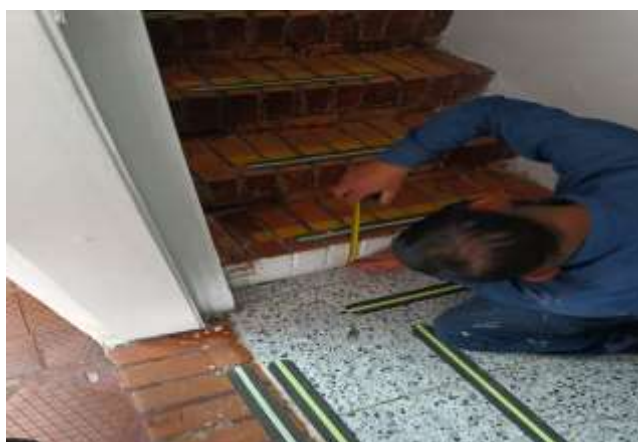
Imagen N° 12 – Verificación Estado Escaleras - CIOM

Sede San Cristóbal

Nota: La situación correspondiente a las advertencias visuales y táctiles en las escaleras y/o altibajos de la presente Oportunidad de Mejora se identificó en el Informe de Auditoría al Proceso de Territorialización de la Política Pública PAA 2022 (sedes diferentes, misma situación), identificada como la O-18-TPP-2022 “Advertencias visuales y táctiles para usuarias (os) con discapacidades y/o PMR Personas con Movilidad Reducida”.

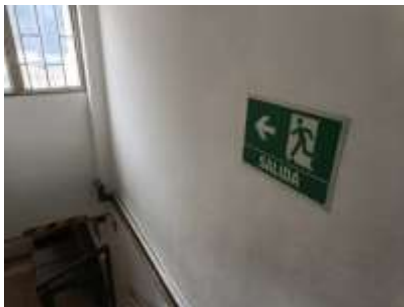
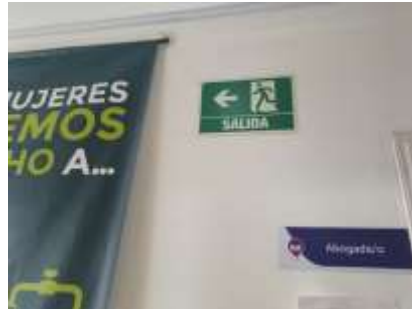
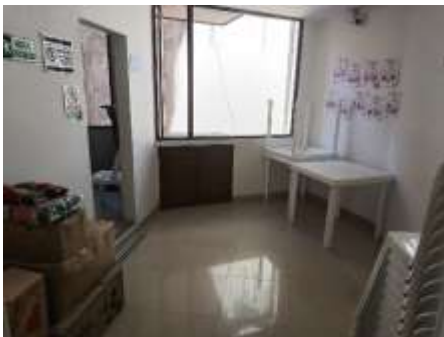
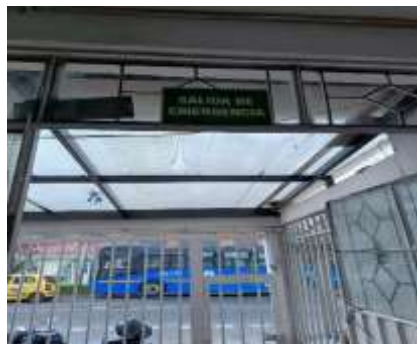
De igual manera, se evidenció que la señalización de algunas sedes, no dan aplicabilidad a la totalidad de las generalidades establecidas para la señalización en el numeral 45.1.

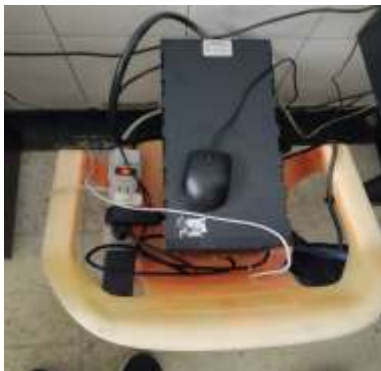
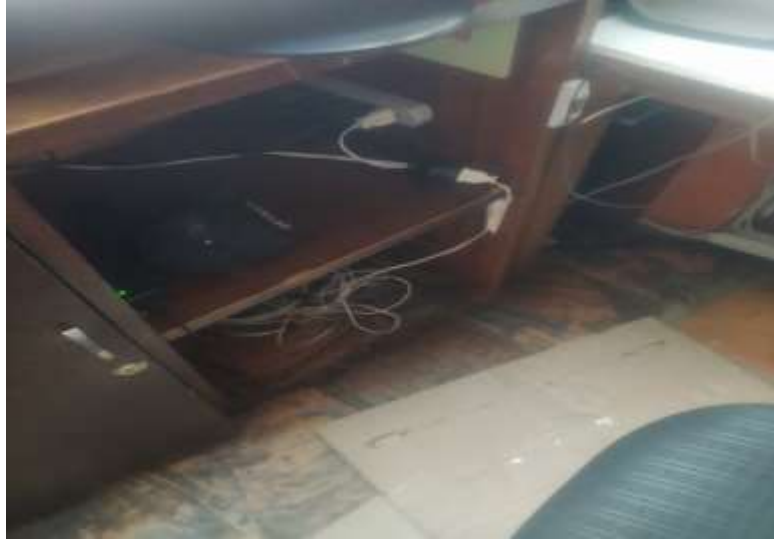
Imagen N° 13 – Verificación Equipos, controles e interruptores

Sede Bosa

Sede Tunjuelito

Sede Candelaria

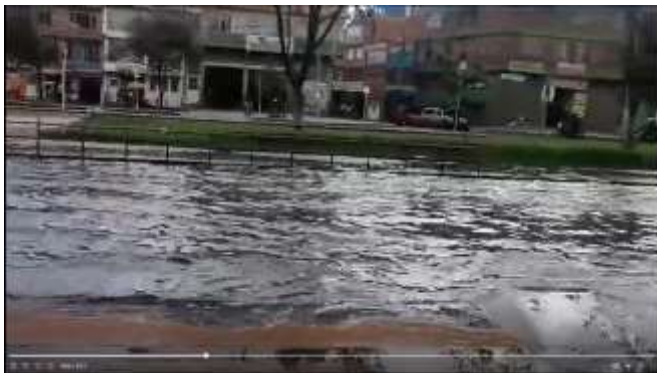
Imagen N° 14 – Verificación Accesibilidad – Inundación CIOM Bosa

En la visita realizada a la CIOM Bosa, el personal de esta sede, presentó a este despacho el reporte de una situación que se presenta en el Primer Piso de la Casa, cuando se presenta inundación de esta sede por consecuencias de las copiosas precipitaciones que se presentan en la ciudad de Bogotá, lo que origina que la sede presente inundaciones en el primer piso, en el cual se llevaban a cabo las recepciones a las primeras atenciones, sin embargo, a raíz de esta circunstancia, se trasladó dicha atención al tercer piso.

Dirección Administrativa y Financiera manifiesta “ Se hizo visita técnica con el propietario de la CIOM Bosa a comienzo de diciembre de 2023, las acciones de mitigación de problemas consisten en la construcción de un cárcamo paralelo a la puerta con la longitud total del frente de la casa para recoger las aguas que se devuelven cuando se rebosa la vía y devolverla a las cajas de recolección que se encuentran en frente de la casa, otra acción fue la limpieza de cajas de Inspección y redes sanitarias interiores del piso 1. Adicionalmente a esto, se le solicitó a la Empresa de Acueducto y Alcantarillado la limpieza regular de los colectores de aguas lluvias ubicados sobre la Avenida Bosa, ya que se llena de escombros y basura lo que ocasiona que la red de recolección se colapse, esta labor de limpieza ya la esta realizando la EAAB”.

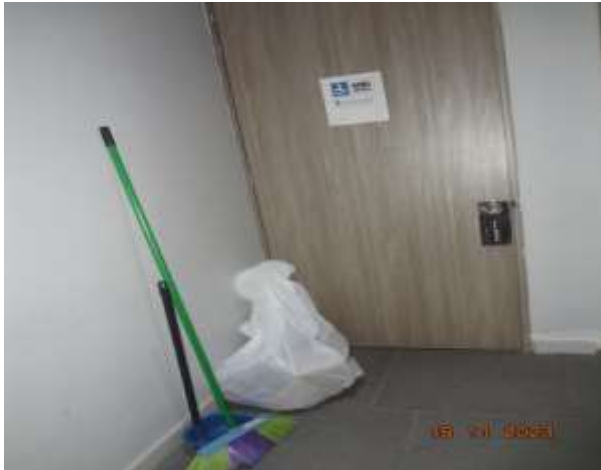
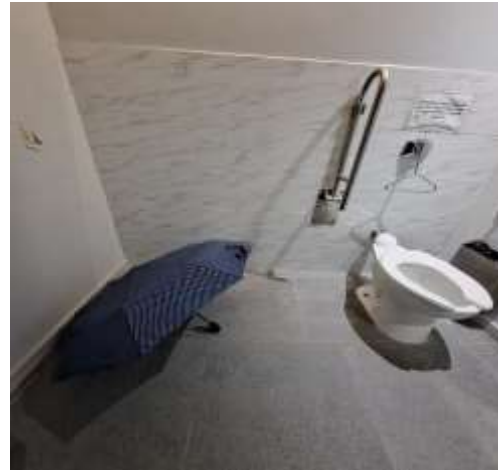
Imagen N° 16 – Verificación Acceso cuarto de baño

De acuerdo a la revisión física efectuada a las instalaciones de la sede central, se observó que el acceso al baño asignado para uso de personas con discapacidad y/o PMR, presentaba a su ingreso obstáculos, lo que dificulta la posibilidad de uso de este. De igual manera, se consultó con la funcionaria que da uso a este cuarto de baño, quien indica que en algunas ocasiones el acceso externo e interno presenta diferentes obstáculos, que impiden su uso.
